# Berging elektrische voertuigen na incidenten in parkeergarages

© Nederlands Instituut Publieke Veiligheid (NIPV), 2025

| Datum | 22 april 2025 |

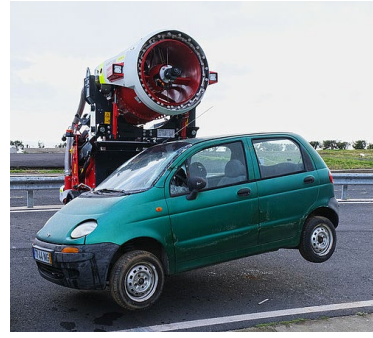
**Figuur 3.4 Magirus lift auto (MAGIRUS, 2023)**

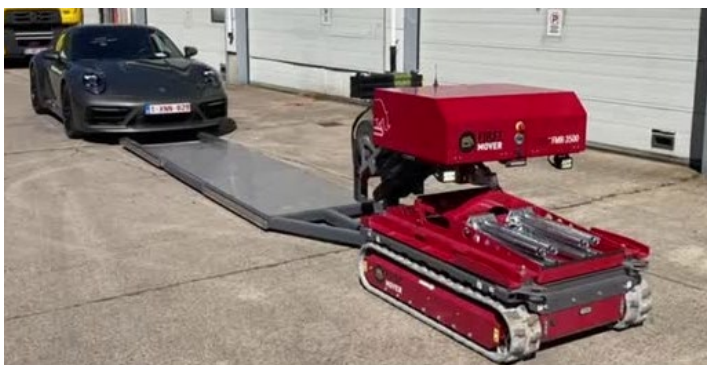
Bergingsrobots die bedoeld zijn om personenvoertuigen te bergen, kunnen verschillende methodes toepassen om een auto op te tillen. Zo kunnen ze een hydraulische laadklep hebben, zoals te zien op Figuur 3.5. Een bergingsrobot kan ook een flatbed hebben dat onder de auto geplaatst kan worden, om die vervolgens op te tillen. Dit is te zien in Figuur 3.6. Bergingsrobots worden doorgaans aangedreven door een unit met twee rupsbanden die op afstand bestuurbaar is.

**Figuur 3.6 First-mover bergingsrobot met een flatbed (First Mover, 2023).**
